## VERKLEURINGEN OP GEVELMETSSELWERK (paarsbruin & bruin)

Koninklijk Verbond van  
Nederlandse Baksteenfabrikanten  
Tel. 026 - 3845630

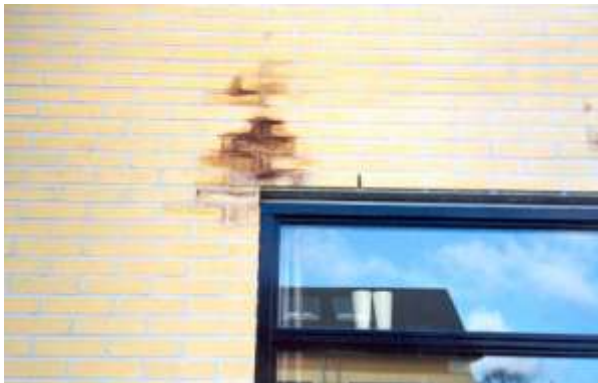
**Paarsbruin** verkleuringen op gevelmetselwerk worden in een aantal gevallen veroorzaakt bij spouwmuur constructies waarin mineraal wol is opgenomen als thermische isolatie.

Dit type vlekken kan op willekeurige plaatsen op het geveoppervlak worden aangetroffen, veelal echter worden deze vlekken aangetroffen in de directe omgeving van waterkeringen in het gevelmetselwerk

Onder invloed van de almaar dikker wordende isolatiepakketten in de spouwruimte komt de "vrije" luchtspouw van 40 mm, regelmatig in de verdrukking. Onder deze omstandigheden kan er contact ontstaan tussen het buitenspouwblad en isolatiemateriaal. Dit is het geval wanneer de luchtspouw te krap is ontworpen of wanneer de luchtspouw plaatselijk is verdwenen door speciebaarden, doorstekende gehakte stenen, maattoleranties van bouwmaterialen of maatvoeringfouten.

Uit onderzoek door TNO, naar dit type verkleuring, is gebleken dat onder invloed van het alkalisch milieu van verse/jonge metselmortel, de hars coating van mineraalwol kan worden aangetast. Hierbij gaat de hars ten dele in oplossing in afstromend regenwater. Ook afstromend regenwater van vloervelden in de spouwruimte is veelvuldig als oorzaak voor deze verkleuringen aan te wijzen.

Om spouwmuurconstructies op de juiste wijze te kunnen metselen is het noodzaak deze te voorzien van een "vrije" luchtspouw.

Bij een juist ontwerp van gevelconstructies hoort een vrije luchtspouw van tenminste 40 mm tussen buitenspouwblad en isolatiemateriaal.

Daarnaast is het van groot belang dat tijdens de uitvoering van metselwerk maatregelen worden getroffen om afstromen van regenwater over en in de spouwmuurconstructie te voorkomen.

Gezien de goede oplosbaarheid van de verkleuring in water is de beste aanpak van het probleem niets te doen.

Door natuurlijke uitspoeling met regenwater zal de verkleuring vanzelf verdwijnen.

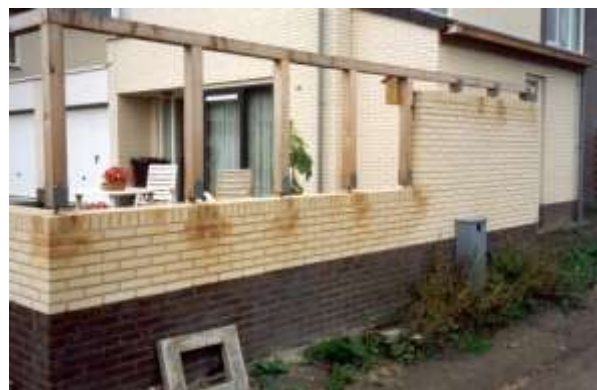
**Bruin** verkleuringen op metselwerk worden in een aantal gevallen veroorzaakt door de toepassing van onbehandeld hout in combinatie met schoonmetselwerk. Door het zogenaamd "bloeden" van deze houtconstructies kunnen zeer moeilijk verwijderbare vlekken op metselwerk ontstaan. Een juiste detaillering is een eerste vereiste.

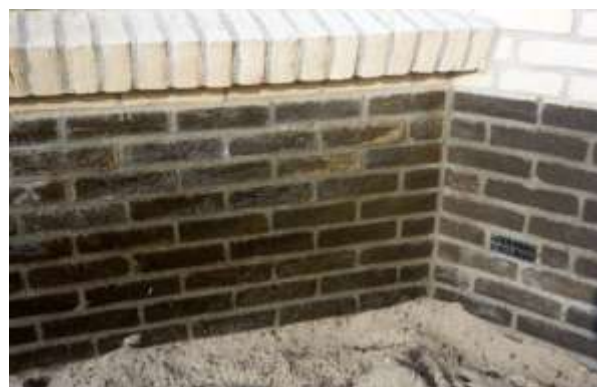
Door het gebruik van zoutzuur op schoon metselwerk van mangaan houdende stenen, kunnen roestbruine verkleuringen in/op het oppervalk ontstaan. Voor het reinigen van mangaanhoudende stenen is overleg met de baksteenfabrikant een noodzaak!
